# 新加坡渔场运用 **DPA** 系统减少水藻积累产生的不利影响

## 面对水藻滋长的挑战

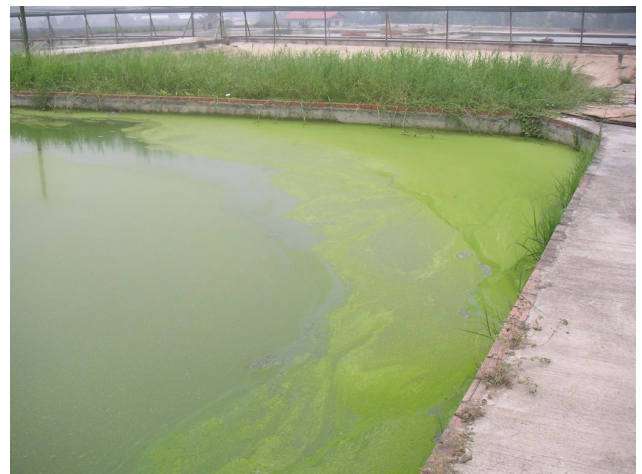
图1：在进行DPA系统水处理之前，“水藻绽放”现象导致水面积累大量的水藻。

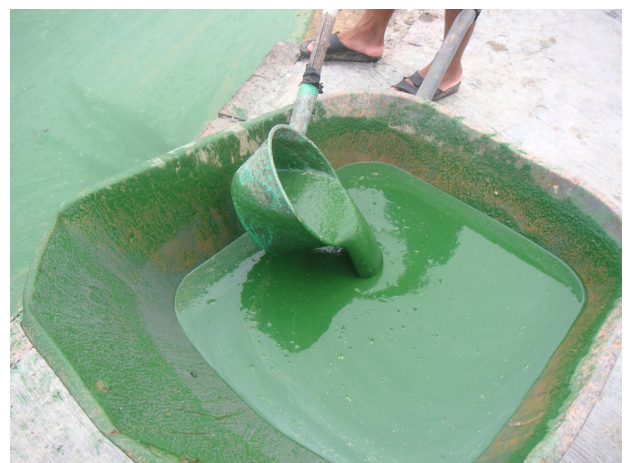
图2：在进行DPA系统水处理之前，从水池表面捞起的水藻被收集进行详细的观察。

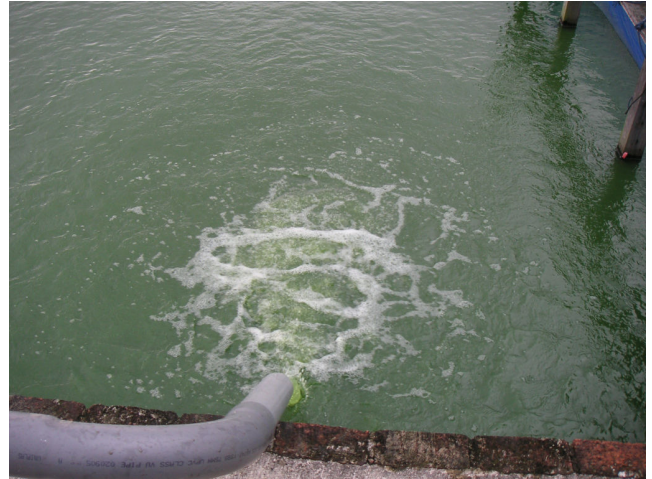
图 3: 在进行 DPA 系统水处理之后，水池的边缘免于水藻积累滋长，水表面呈现更高的透明度。

在 2006 年 10 月，在水循环系统运用 DPA 处理之后的一个多月，工作人员观察到户外水池的水藻滋长积累的状况明显地减缓了。水池表面那厚实的一层水藻已经不存在。与之前产生强烈对比的是水池表面更高的透明度和清晰度 (请看图 3 和图 4)。

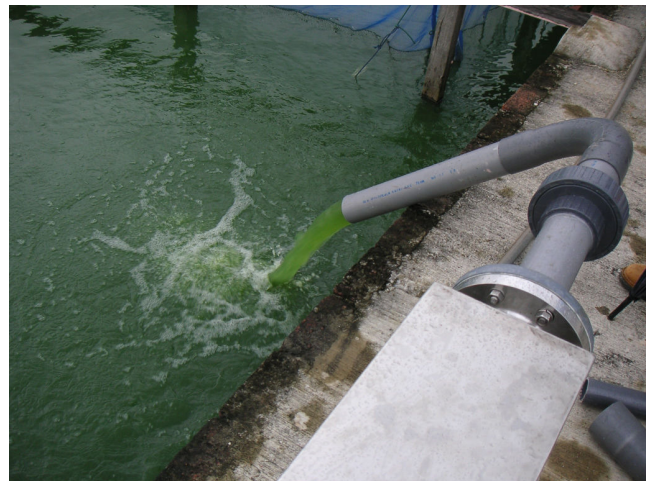
图 4: 图的右方显示在水流系统中被运用的 DPA 无化学水处理系统。

首先，SIF 进行了勘察和工程研究的初步工作，以确认关键的问题。随后，在 2006 年 8 月 30 日，工作人员策划一次全方位的测试项目，把 DPA 系统引入尺寸约 30 m x 18 m x 2.5 m，能容纳大约 1,500,000 公升水的水池。工作人员运用了摄像设备详细记载 DPA 系统对水质所产生的作用。
